Inname protocol Supershortlease

Supershortleaseauto's die weer worden ingeleverd vertonen altijd enige vorm van slijtage. Dit is ook niet te voorkomen. Een auto zo goed als nieuw inleveren bestaat dan ook bijna niet. In dit protocol laten wij zien wat wij verstaan onder ouderdomsslijtage en wat echt als schade kan worden aangerekend. Het is van belang dat u de leaseauto behandelt alsof het uw eigen auto is.

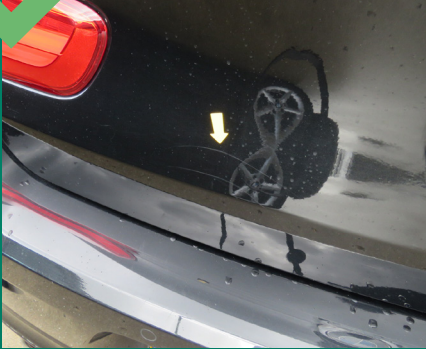
Carrosserie / lak

- Krassen niet door de lak heen (mits niet over een groter oppervlak dan 10cm en maximaal 2 krassen per carrosseriedeel).
- Krasjes bij portiersloten mits niet door de lak heen.
- Wasstraatkrassen mits niet door de lak heen.
- Steenslag. Mits er geen deuk in het plaatwerk zit.

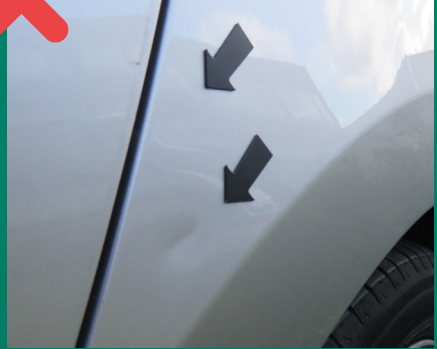
- Krassen bij o.a. portier als gevolg van inbraak.
- Laad en los krassen door de lak heen of die niet meer weg te poetsen zijn.
- Roest en/of gaten.
- Ingebrande vogelpoep.
- Steenslag die niet in verhouding staat tot de leeftijd en kilometerstand van de auto of waarbij de laklaag tot op het basismateriaal beschadigd is.
- Krassen door onzorgvuldig poetsen of door poetsen met schurende materialen

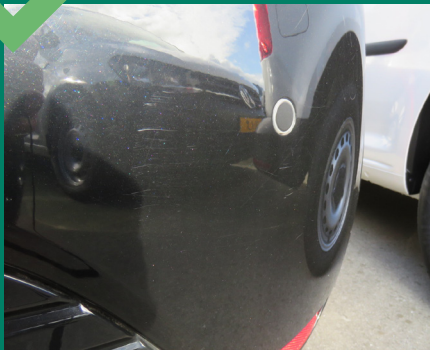
Grill / bumper

- Schaafplek mits deze niet door de lak heen is.

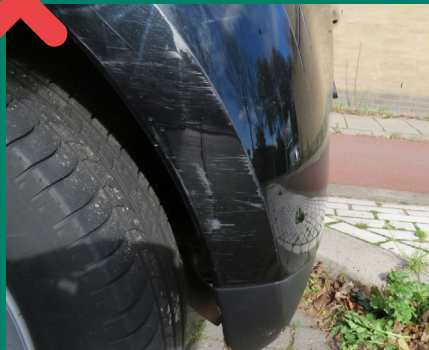
- Schaafplek die door de lak heen is.

- Gebroken of niet meer aan wezige grill.

- Scheuren en/of gaten in bumper / grill.

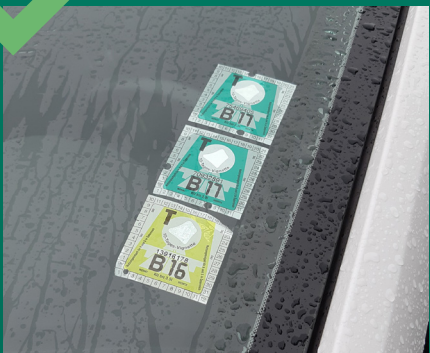
Glas

- Stickers op het glas, aan de binnen- en/of buitenzijde, die het glas niet hebben beschadigd.

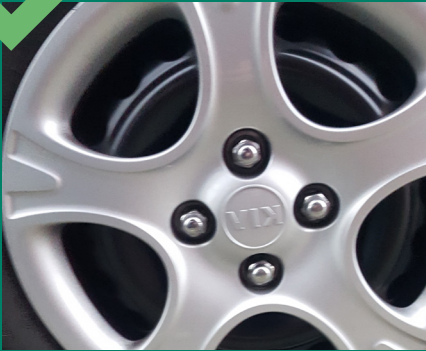
Banden / velgen

- Beschadigingen aan velgen door factoren van buitenaf zonder schuld van berijder, bijvoorbeeld oxidatie.
- Schaafplekken, krassen en afzetting op de wioldop of velg, alleen als de wioldop of velg niet vervormd is. Maximaal 2 beschadigingen van maximaal 3 cm.

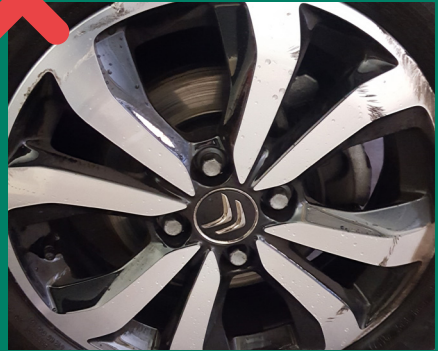
- Ontbreken van de wioldoppen.
- Ontbreken van het reservewiel, mits deze aanwezig was bij aflevering
- Beschadigingen aan velgen waarbij happen uit de velgrand zichtbaar zijn, bijvoorbeeld door rijden tegen een stoeprand.

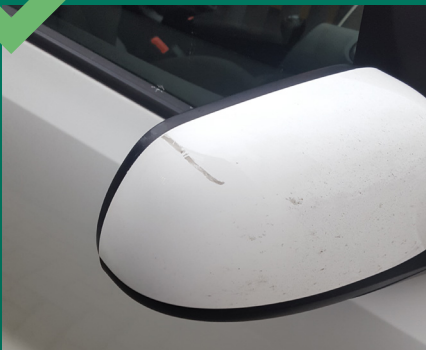
Buitenspiegels

- Krassen niet door de lak heen, maximaal 2 beschadigingen van maximaal 5 cm.

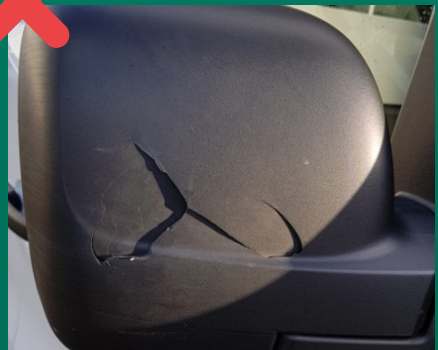
- Krassen door de lak heen
- Barst in het spiegelglas.
- Breuk in de spiegelkap.

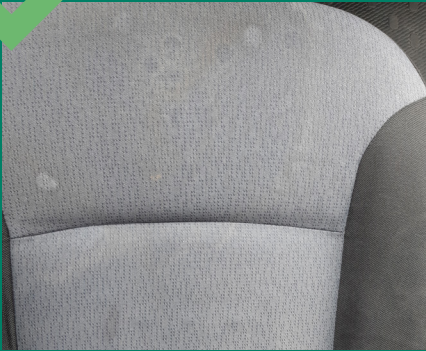
Stoelen / dakbekleding

- Vlekken in bekleding die door middel van normale reiniging (warm water en borstel) eenvoudig verwijderbaar zijn.
- Beschadiging die door middel van 'normaal' gebruik is ontstaan bijvoorbeeld slijtplekken op de stoelen.

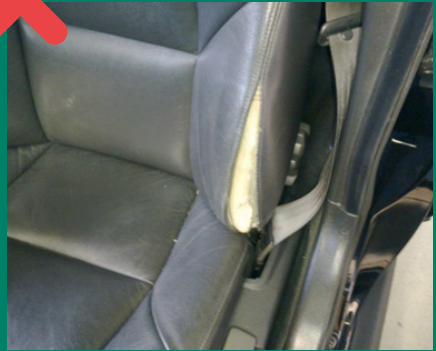
- Vlekken in bekleding die door middel van normale reiniging niet verwijderbaar zijn.
- Scheuren en/of gaten in de dak- en/of stoelbekleding en zijpanelen.
- De stoelen zijn vuil en vertonen vlekken. Het gaat hier niet alleen om oppervlakkig vuil en kan niet door middel van normale reiniging worden verwijderd.
- De bekleding vertoont materiaalscheuren door onzorgvuldig gebruik.
